## بروز اتفاقی عجیب در اطراف ماه

ناسا از اتفاقی پرمه بر داشته که حدود سه سال پیش و در نزدیکی ماه روی داده است.

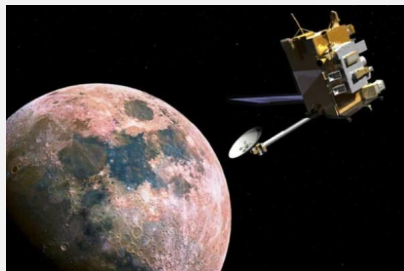
دوربین مدارگرد شناسایی کننده ماه (LROC) به ثبت تصاویر دقیق و زیبا از سطح ماه شهرت دارد اما در آن روز تصویری ثبت و روانه زمین کرد که با تصاویر قبلی تفاوت زیادی داشت. خطوط انحنادار این تصویر گمانه زنی های زیادی را درباره علت ثبت چنین تصویری مطرح کرد.

پس از آن بود که دانشمندان ناسا به این نتیجه رسیدند که دوربین این مدارگرد مورد اصابت تکه شهاب سنگ کوچک سرگردان در فضا قرار گرفته است.

تصویر عجیب و مبهمی که مدارگرد شناسایی کننده ماه در سال ۲۰۱۴ ثبت کرد

مدارگرد شناسایی کننده ماه دارای سه دوربین است که به گفته دانشمندان این مأموریت، دوربین زاویه محدود سمت چپ مدارگرد در نتیجه این برخورد با اندکی حرکت انحرافی همراه شده است.

نکته اینجاست که در زمان وقوع این حادثه هیچ حرکتی مربوط به صفحات خورشیدی یا آنتن مدارگرد شناسایی کننده ماه وجود نداشته و به همین دلیل تصویر به هم ریخته و عجیبی که در آن روز ثبت شده صرفا به دلیل برخورد شهاب سنگی با آن بوده است.

به عقیده دانشمندان این مأموریت، بزرگی این شهاب سنگ در حدود هشت دهم میلیمتر بوده که با سرعت ۷ کیلومتر بر ثانیه حرکت می کرده است.
