آسیب دیدگی های جزئی شاتل اندیور

تصاویر به ثبت رسیده از لایه محافظ حرارتی شاتل اندیور توسط فضانوردان این شاتل نشان می دهد آسیب دیدگی های اندیور جزئی بوده و این شاتل برای آخرین فرودش در روز شنبه هفته آینده آمادگی کامل دارد.

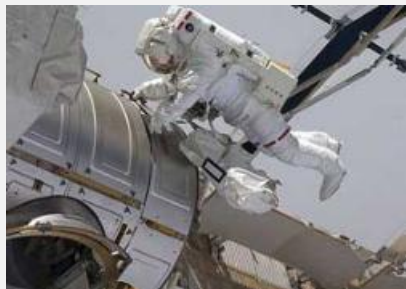
تصاویر کدری که از آسیب دیدگی هفتم بر روی دو عدد از سفالهای سیستم محافظت حرارتی شاتل به ثبت رسیده بود قابل بررسی نبودند و از این رو ناسا از فضانوردان درخواست کرد با استفاده از دوربین و حسگرهایی که بر روی بازوی روباتیک ایستگاه نصب شده بودند، نگاه نزدیک تری به این آسیب دیدگی بیاندازند. این خراش خوردگی ابعادی برابر 6.17 سانتیمتر در 7.49 سانتیمتر در 2.26 سانتیمتر دارد.

با استفاده از این تصاویر متخصصان در ناسا مدلی سه بعدی از این سفال های آسیب دیده را خلق کرده و پس از بررسی آن به این نتیجه رسیدند که آسیب دیدگی موجود چندان جدی نیست و اندیور می تواند در نهایت امنیت بر روی زمین فرود بیاید.
