یک ربات نیروگاه هسته ای فوکوشیما را بررسی می‌کند

شرکت انرژی برق توکیو اعلام کرد که قصد دارد با استفاده از فناوری جدید رباتیک به بررسی نیروگاه فاجعه دیده هسته ای فوکوشیما بپردازد.

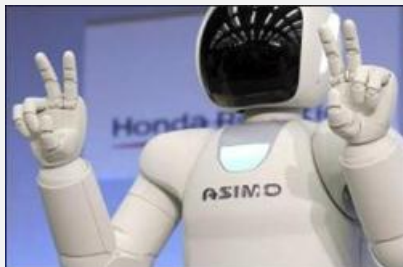
ربات انسان نمای هوندا با استفاده از بازویی که دارای 11 مفصل است می تواند تا فاصله هفت متری زمین را بررسی کند و همچنین در فضاهای تاریک و باریک رفته و از یک دوربین بزرگنمایی، برد لیزری و تشعشع سنج در نوک دست خود کمک بگیرد.

با چنین ویژگیهایی این ربات می تواند تصاویر را شناسایی کرده، اطلاعات را به شکل سه بعدی ارائه کرده و به منبع تشعشع اشاره کند.
